# ZNALECKÝ POSUDEK

## **o ceně motorového vozidla**

Stanovení časové a obvyklé ceny vozidla zn. Volkswagen Transporter 2.5 TDI, RZ 9B4 0910 pro převod vlastnictví - prodej.

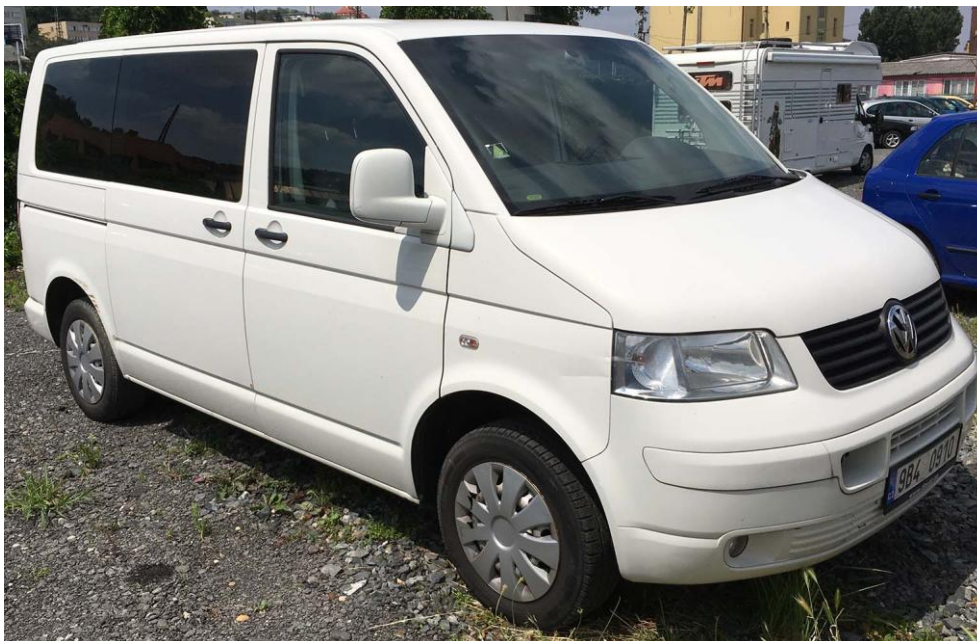
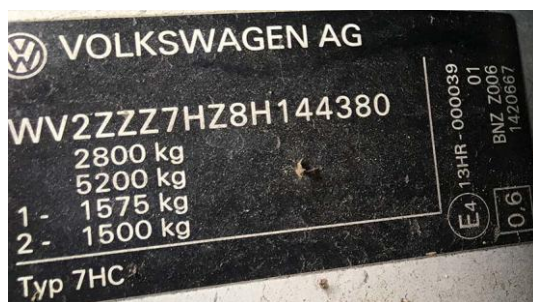
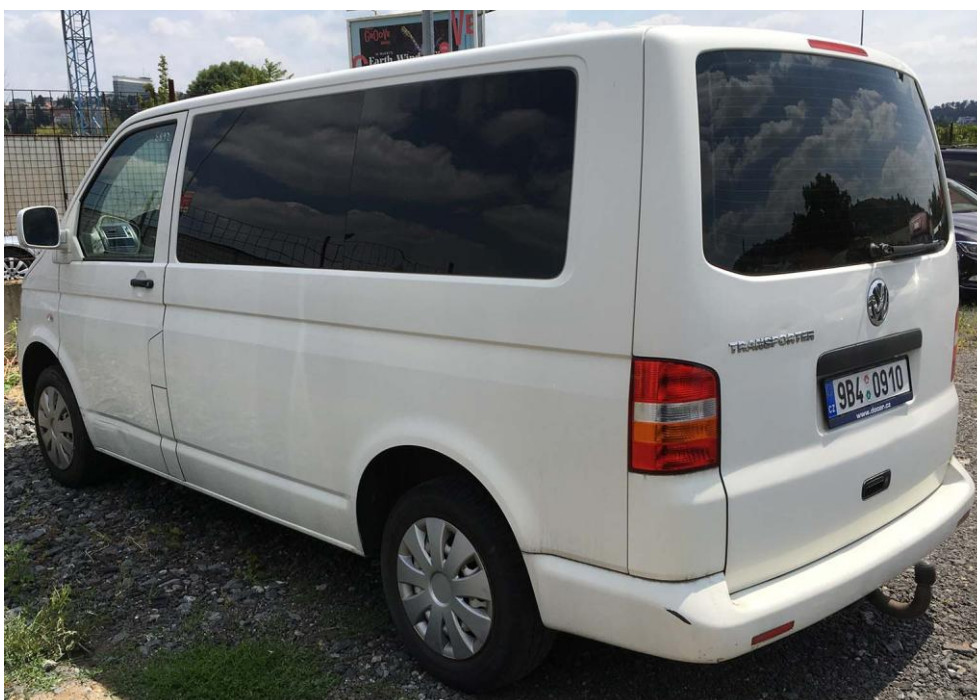
Příloha 1

Lak je matný (zašlý) s četným mechanickým poškozením na povrchu (L přední blatník a dveře, P zadní bočnice), opravovaný. Koroze exponovaných částí (P přední a P zadní dveře, zadní výklopné dveře), jinak stav skupiny odpovídá stáří, počtu ujetých km a způsobu užívání.

Čelní sklo je měněné – neoriginální. Mechanické poškození platových dílů exteriéru (kliky dveří, kryty vnějších zpětných zrcátek, přední a zadní nárazník). Mechanické poškození zadního nárazníku na L straně. Lak předního nárazníku je oprýskaný. Kryty vnějších zpětných zrcátek a nárazníků jsou dodatečně lakované. Poškozená výplň zadních výklopných dveří a utržené madlo. Interiér je s menším mechanickým poškozením. Sedadlo řidiče je prosezené. Aku bez kapacity. Klimatizace je nefunkční. Utržená těsnicí guma L předních dveří a zadních výklopných dveří. Chybí krytka kloubu zadního stěrače. Utržený kryt madla L a P předních dveří, jinak stav skupiny odpovídá stáří, počtu ujetých km a způsobu užívání.
