ZNALECKÝ POSUDEK

o ceně motorového vozidla

Stanovení časové a obvyklé ceny vozidla zn. BMW 330D drive aut., RZ 5AS 3427 pro převod vlastnictví - prodej.

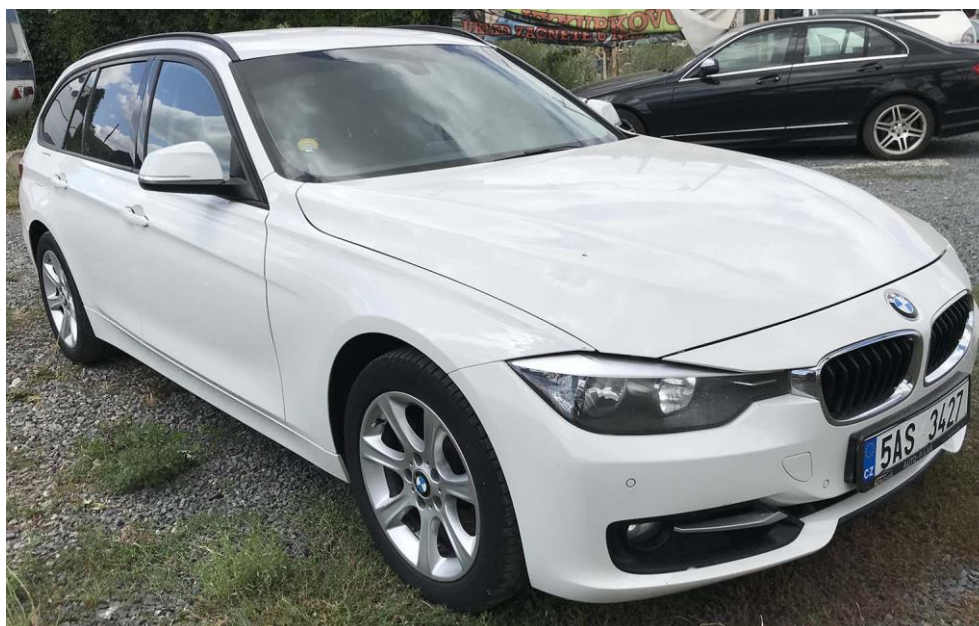
Příloha 1 – fotodokumentace

WBA3L31050F993736

Made in Germany 330d xDrive 300	BAYERISCHE MOTOREN WERKE AG e1*2007/46*0315* WBA3L31050F993736
0.50	2225 kg 4100 kg 1- 1045 kg 2- 1230 kg
7263 981
