ZNALECKÝ POSUDEK

o ceně motorového vozidla

Stanovení časové a obvyklé ceny vozidla zn. Bentley 4.0 Flying Spur V8 aut., RZ 5AE 7557 pro převod vlastnictví - prodej.

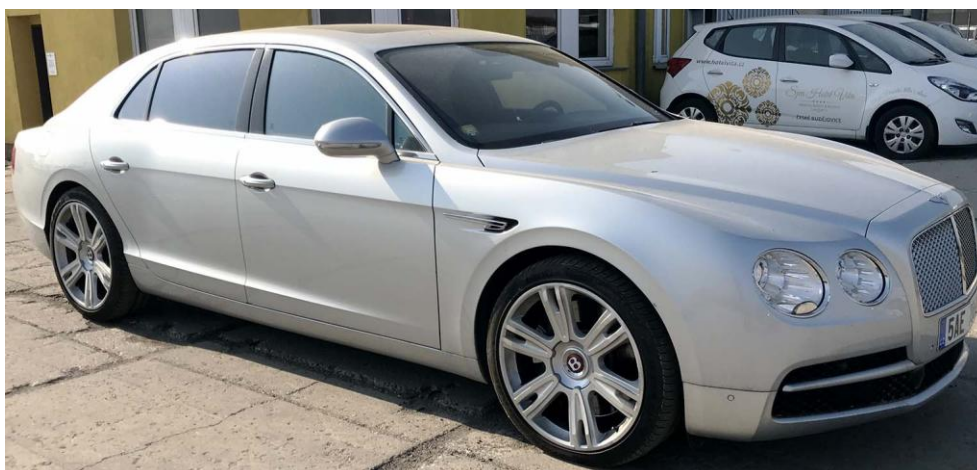
SCBEN53W5F8044108

40 195 km

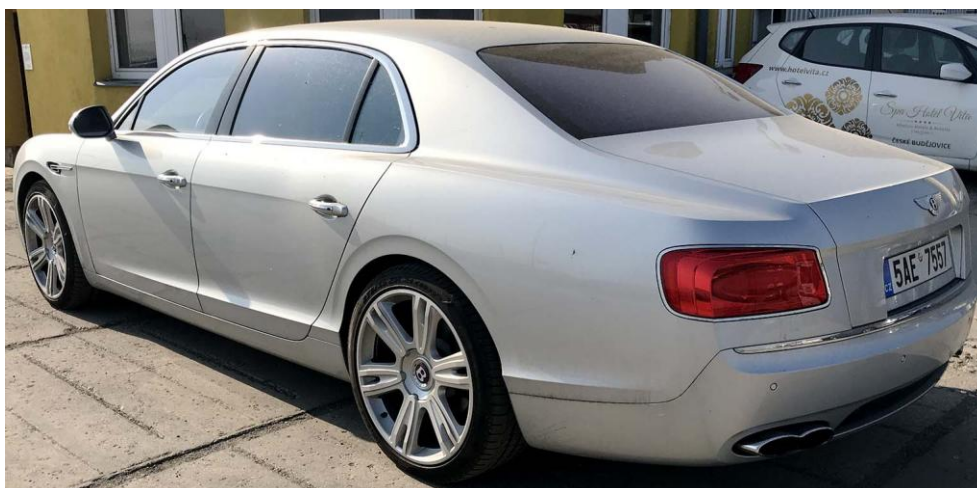
| MANUFACTURED BY BENTLEY MOTORS LIMITED | | |
| e11*2001/116*0221 | 2972 kg | 1-1500 kg |
| SCBEN53W5F8044108 | | 2-1460 kg |
